ADMINISTRACIÓN EFICIENTE DE LA MICROMEDICIÓN

MICROMEDICIÓN PRECISA

Hoja Informativa N. 4 – Micromedición Precisa – Octubre 2018, GIZ/PERIAGUA

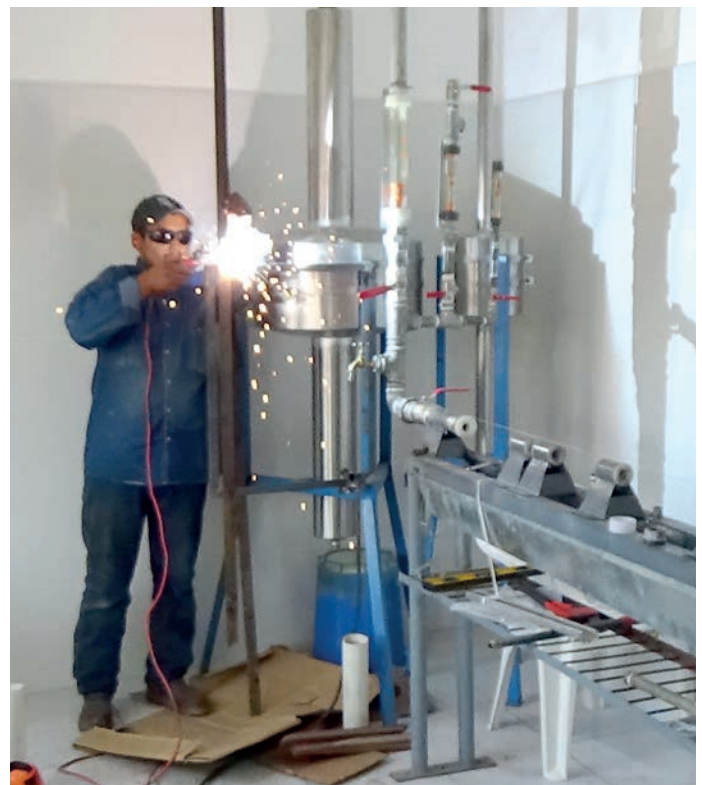
Construcción del Banco de Pruebas en la Cooperativa COSPHUL, 2016

Para la implementación de este nuevo proceso, se construyeron 7 bancos de pruebas, certificados por el Instituto Boliviano de Metrología (IBMETRO) para que los volúmenes medidos sean exactos. Posteriormente, se iniciaron dos procesos para su administración; el primero, se orientó a determinar el estado de los medidores antiguos; el segundo, se enfocó en establecer sus características de funcionamiento y el error de medición. A partir de esto, se obtuvo el porcentaje de sub-medición (elaboración de patrón de consumo para zonas periurbanas de Santa Cruz) como base para iniciar el plan de renovación.

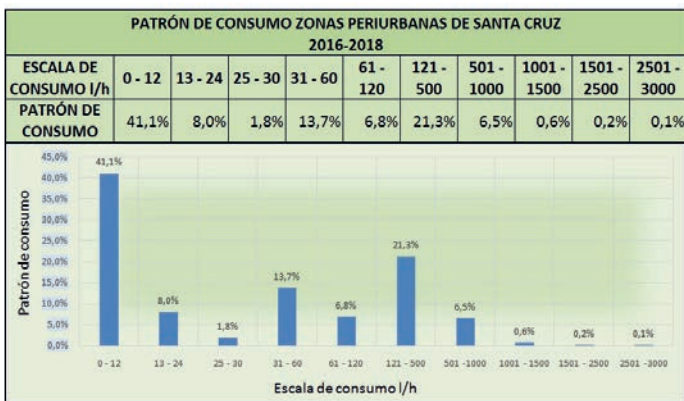
Patrón de consumo en áreas periurbanas cruceñas.
Fuente: elaboración propia.
